### FICHE D'IDENTITÉ

Maître d'ouvrage :	SIDR	Site :	Allée des Cocotiers– Saint Denis
Maîtrise d'oeuvre :	Dominique JAN	Type d'opération :	Réhabilitation logements sociaux
BET Structure:	SOCETEM	SHON :	5 250m <sup>2</sup>
Fluides :	SOCETEM	Année de livraison :	2001
EDF Ecodom :	François GARDE	Coût des travaux :	1 700 000€ HT

### Réhabilitation : Opération Camélias

- 75 LLS
- Maître d'ouvrage : SIDR
- Architecte : Dominique JAN
- Site : Saint-Denis

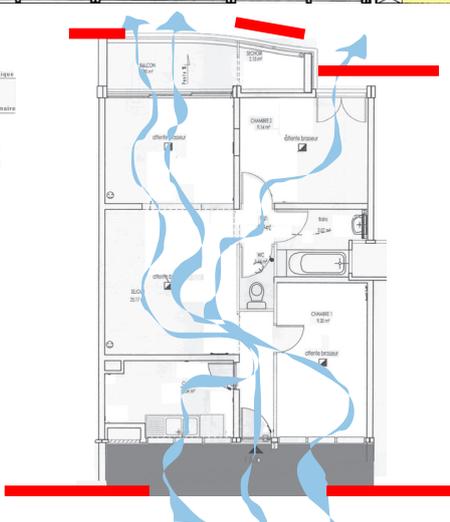
Plan Etage Courant

Légende:

Protection Solaire

Ventilation

- Porosité importante des façades Nord/Sud permettant une ventilation traversante suffisante compte tenu de l'exposition du bâtiment à l'alizé et aux brises thermiques (porte d'entrée double Ecodom, jalousies opaques, arrêts de portes, attente brasseur d'air, etc.),

- Protections solaires renforcées par la double façade/extension et brises soleil au Nord (existantes au Sud par coursives),
  - Isolations des points sensibles (toitures, pignons),

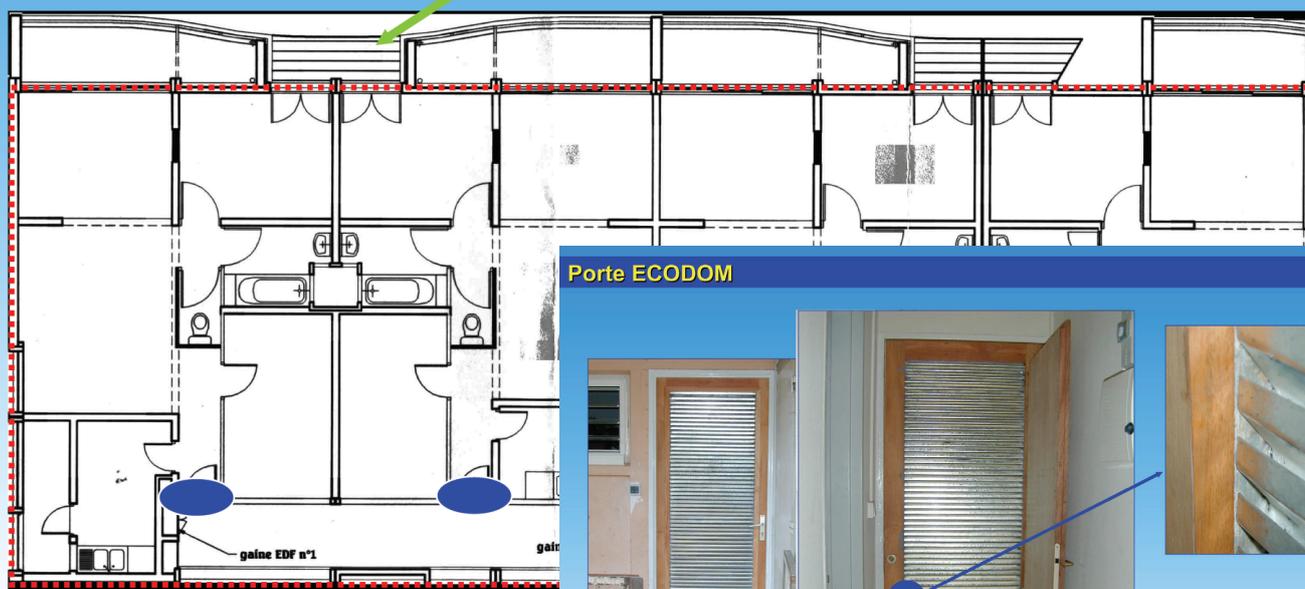
#### Principales améliorations ECODOM

*Extension des varangues*

*Protection solaire des chambres*

*Ventilation naturelle : porte ECODOM*

*Agencement intérieur : attentes BA et bloc-portes magnétique*
